## LAUDO TÉCNICO

Rua Poeta João Carneiro de Rezende e Rua Dona Miquita, Pedralva / MG

Este trabalho tem por objetivo analisar a licitação e as respectivas obras de asfaltamento das Ruas Poeta João Carneiro de Rezende e Rua Dona Miquita.

O objetivo do presente trabalho técnico é verificar a atual situação do asfalto, analisar os seus defeitos e descrever as suas origens / causas.

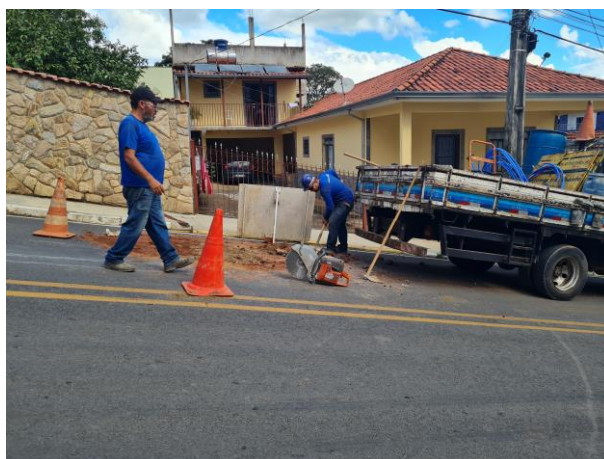
Foto 01: No momento da vistoria estava sendo executada uma obra de manutenção da Copasa em um trecho pontual.

Não existem no local outras causas para os danos à pavimentação asfáltica além dos citados acima. Não há problemas de vazamento de água da Copasa, quando acontece é pontual e só foi verificado nas fotos 01 a 05, pequeno trecho de aproximadamente 2m<sup>2</sup>.

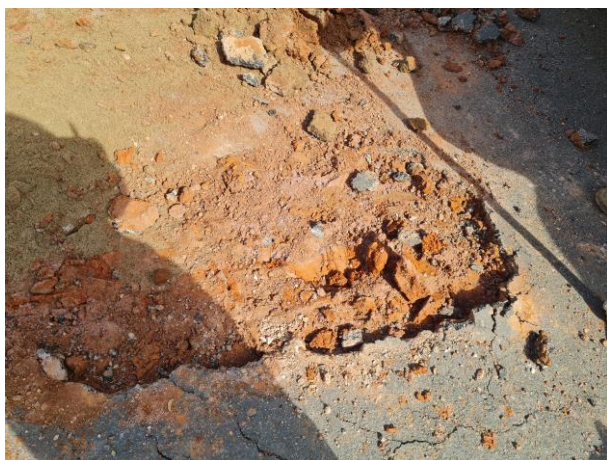
Foto 03: Detalhe do solo sob o asfalto, não foi executada base para a aplicação da camada asfáltica.

Não foi executada base para suportar a pavimentação asfáltica. É indispensável a execução de base sob a pavimentação para evitar trincas e buracos, como ocorreu no local. Não havia previsão de base na planilha, mas o memorial descritivo é bem claro sobre a sua necessidade, além de ser uma obra a ser executada por preço global. Os

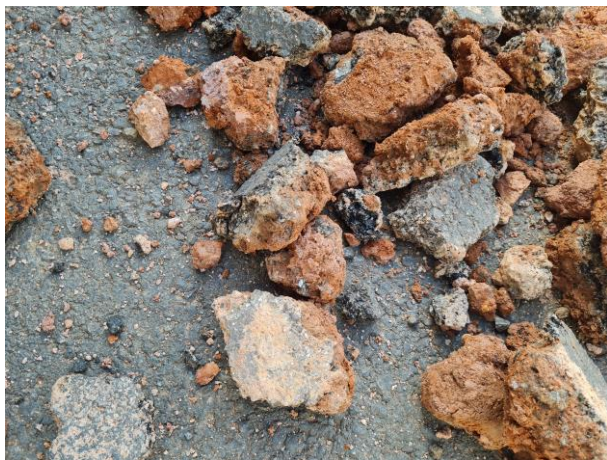
Foto 05: Detalhe da espessura do asfalto retirado do local, 3cm.

Este serviço foi executado de forma incorreta e deficiente. A camada de asfalto existente no local possui espessura média de 2,5cm, variando de 1,5 a 3,5 cm.

A pavimentação asfáltica foi executada de forma totalmente incorreta, deveria ter no mínimo 5,0cm de espessura e possui entre 1,5 e 3,5cm de espessura (média de 2,5cm). Camada muito fina e insuficiente, que mesmo se tivesse base, trincaria por ser muito fina.

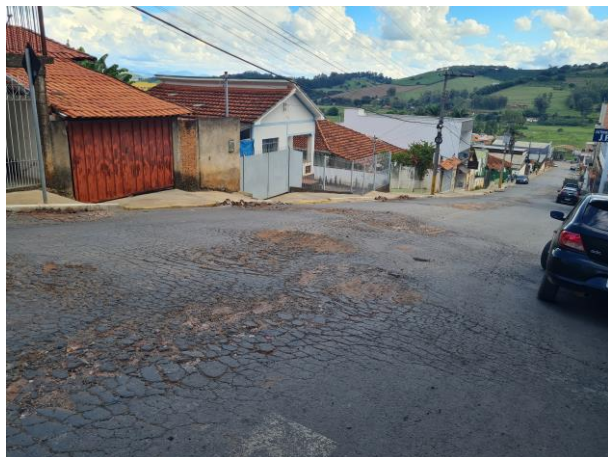
Foto 06: Em toda a extensão do asfalto há trincas e buracos. O asfalto encontra-se totalmente danificado.

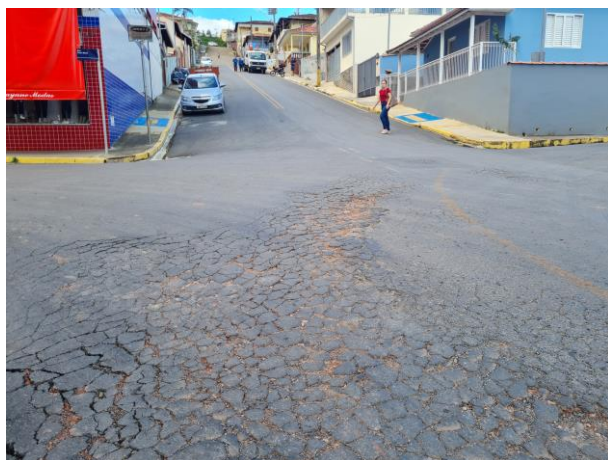
Foto 07: Em toda a extensão do asfalto há trincas e buracos. O asfalto encontra-se totalmente danificado.

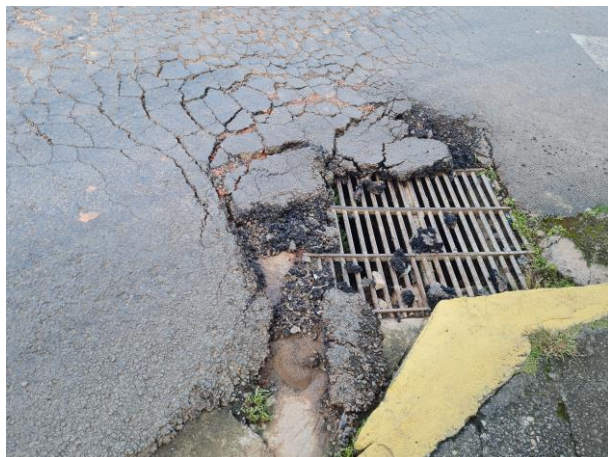
Foto 08: Asfalto danificado junto à boca de lobo.

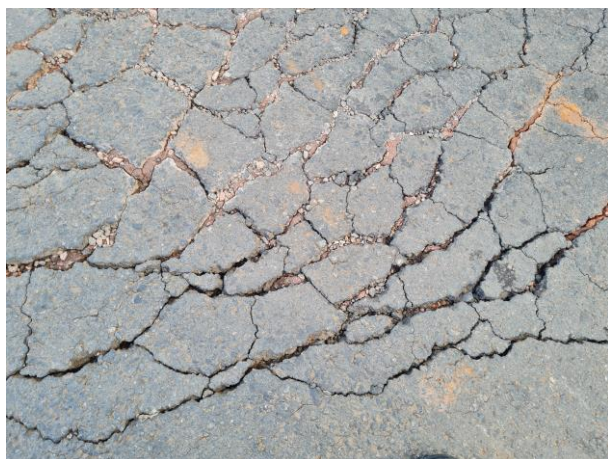
Foto 09: Detalhe das trincas.

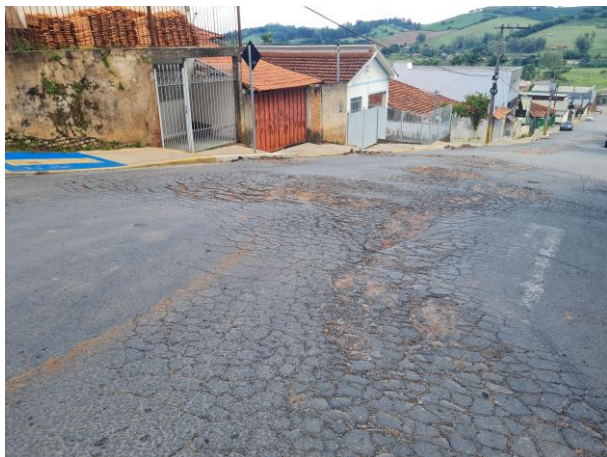
Foto 10: Em toda a extensão do asfalto há trincas e buracos. O asfalto encontra-se totalmente danificado.

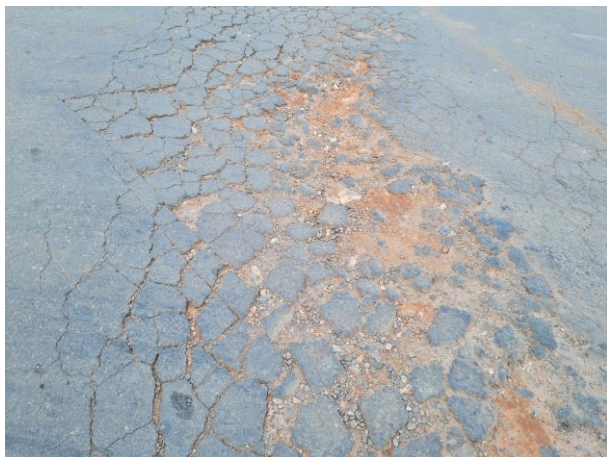
Foto 11: Detalhes das trincas e buracos, alguns locais nem tem asfalto mais.

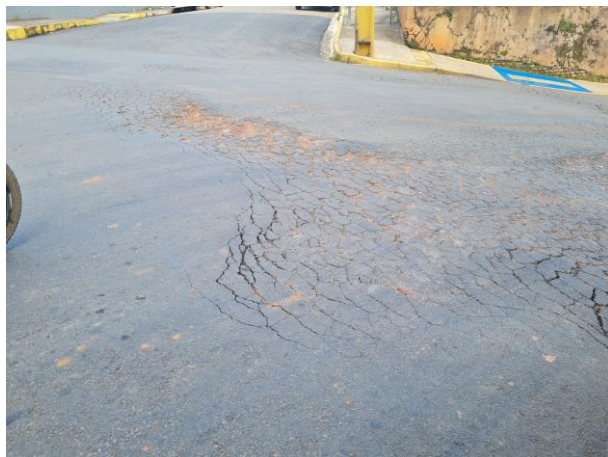
Foto 12: Detalhes das trincas e buracos, alguns locais nem tem asfalto mais.

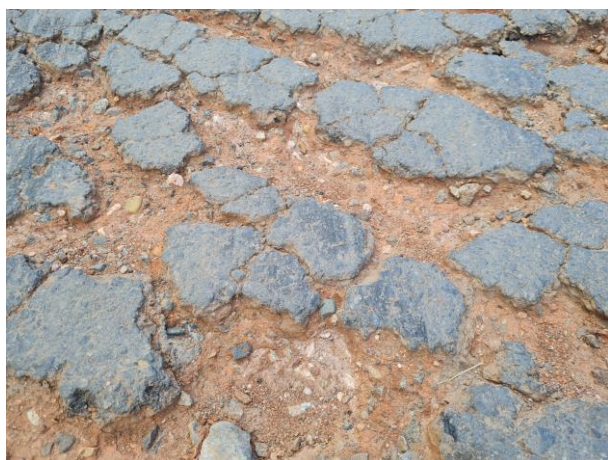
Foto 13: Detalhe do asfalto totalmente danificado.

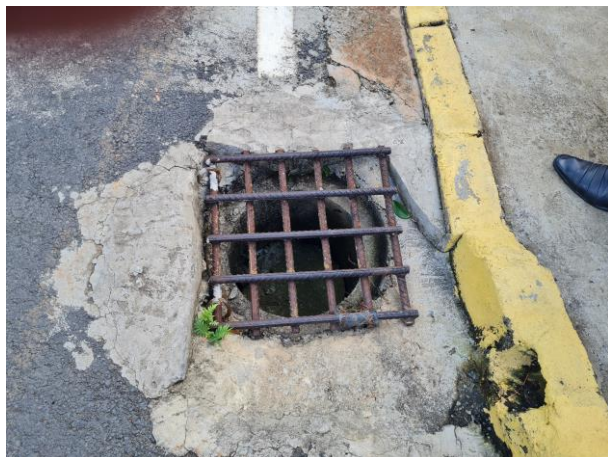
Foto 14: Detalhe da drenagem.

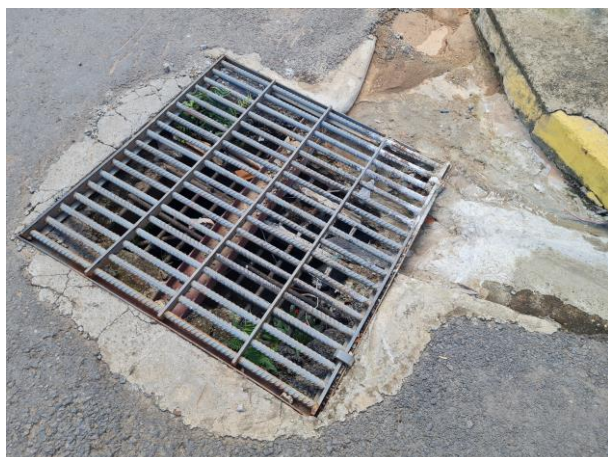
Foto 15: Detalhe da drenagem e asfalto trincado ao redor.

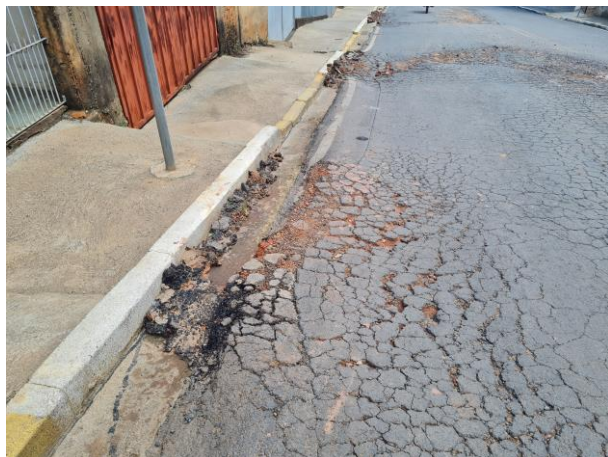
Foto 16: Asfalto totalmente danificado junto à canaleta de drenagem superficial.

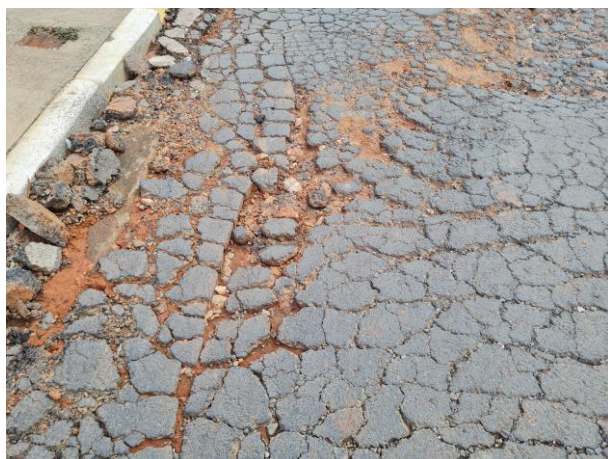
Foto 17: Detalhe do asfalto totalmente danificado junto à canaleta de drenagem.

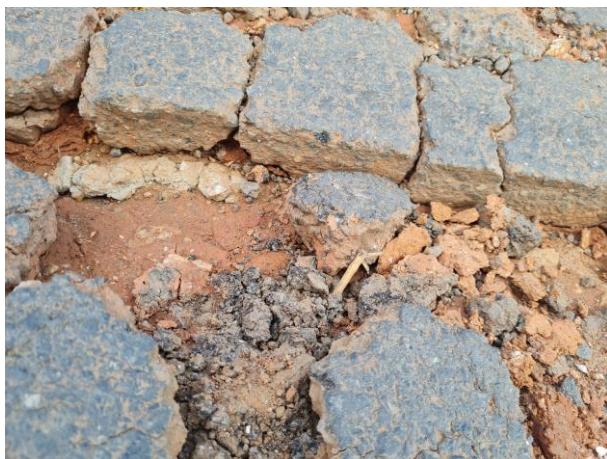
Foto 19: Detalhe do asfalto danificado. Nas bordas da pista, onde a camada é mais espessa, verificamos uma espessura de 3,5cm.

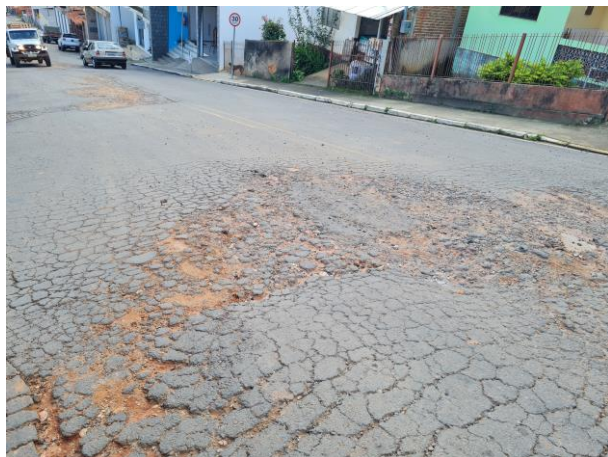
Foto 20: Em toda a extensão do asfalto há trincas e buracos. O asfalto encontra-se totalmente danificado.

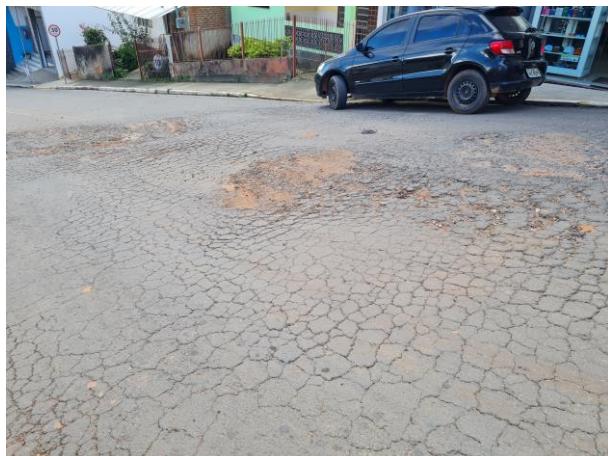
Foto 21: Em toda a extensão do asfalto há trincas e buracos. O asfalto encontra-se totalmente danificado.

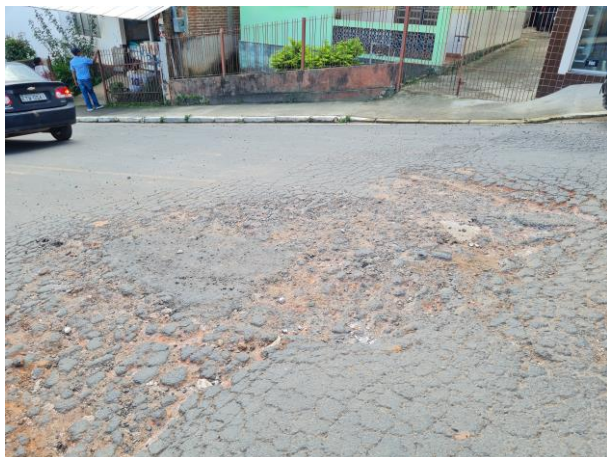
Foto 22: Em toda a extensão do asfalto há trincas e buracos. O asfalto encontra-se totalmente danificado.

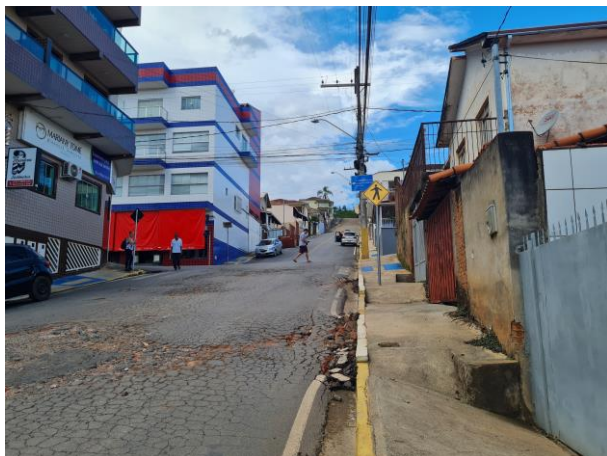
Foto 23: Em toda a extensão do asfalto há trincas e buracos. O asfalto encontra-se totalmente danificado.

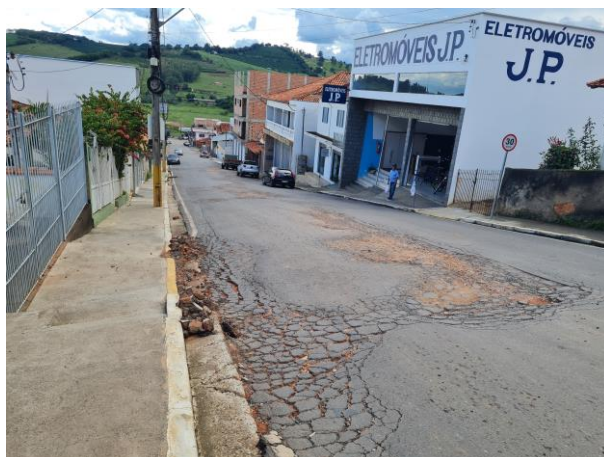
Foto 24: Em toda a extensão do asfalto há trincas e buracos. O asfalto encontra-se totalmente danificado.

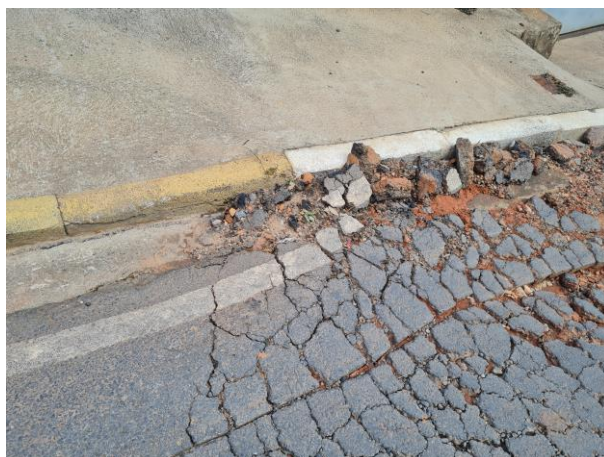
Foto 25: Detalhe do asfalto danificado e a canaleta/sarjeta também danificada.

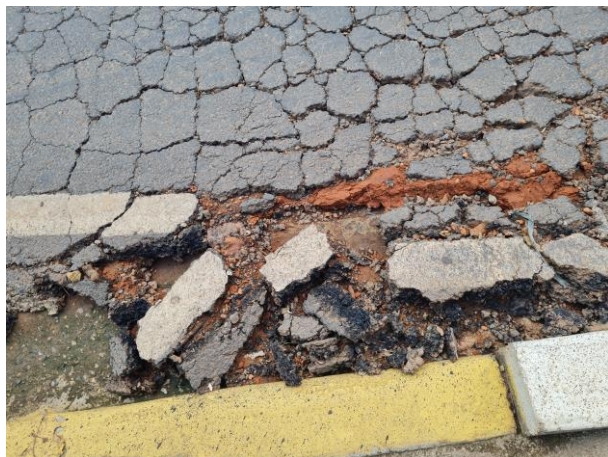
Foto 26: Detalhe da canaleta danificada. Não foi executada base sob a canaleta/sarjeta.

Não há indicação da espessura do concreto da sarjeta a ser executada. Além disso a sarjeta deveria ter sido executada em concreto armado ao invés de concreto simples e/ou ter uma base para evitar que ela se trincasse e afundasse como ocorreu.

A sarjeta também não foi executada de forma a suportar aos esforços sem trincar ou afundar, pois não foi executada base e não possui ferragem.

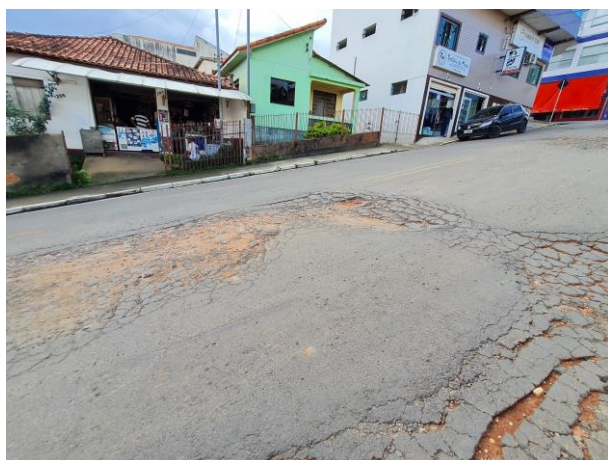
Foto 27: Em toda a extensão do asfalto há trincas e buracos. O asfalto encontra-se totalmente danificado.

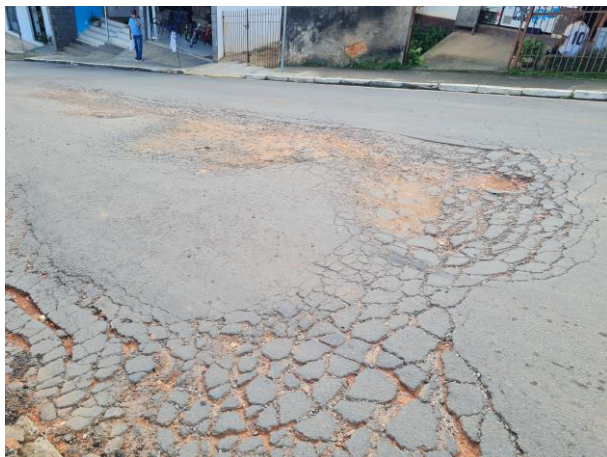
Foto 28: Em toda a extensão do asfalto há trincas e buracos. Alguns locais nem tem asfalto. O asfalto encontra-se totalmente danificado.

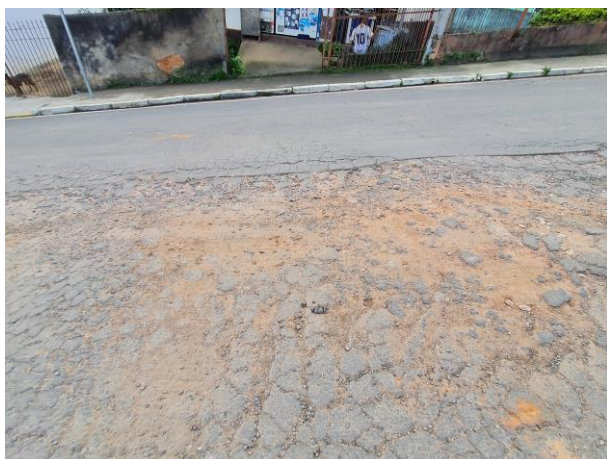
Foto 29: Em toda a extensão do asfalto há trincas e buracos. O asfalto encontra-se totalmente danificado. Detalhe de local sem asfalto. No meio da via, foi verificada uma espessura de 1,5cm de camada asfáltica.

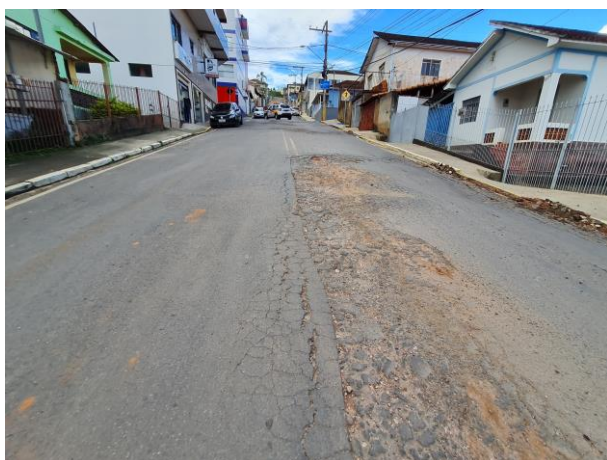
Foto 31: Em toda a extensão do asfalto há trincas e buracos. O asfalto encontra-se totalmente danificado.

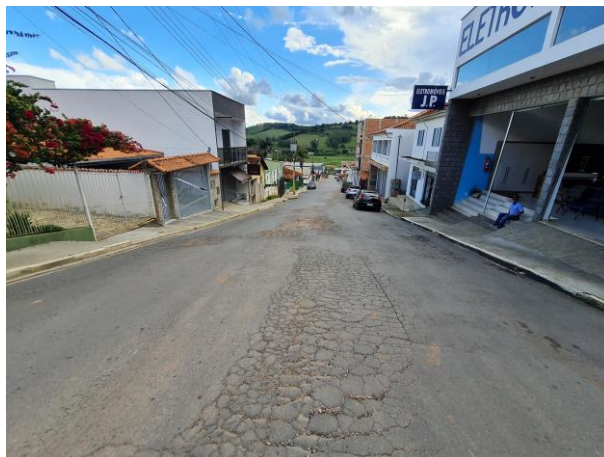
Foto 32: Em toda a extensão do asfalto há trincas e buracos. O asfalto encontra-se totalmente danificado.

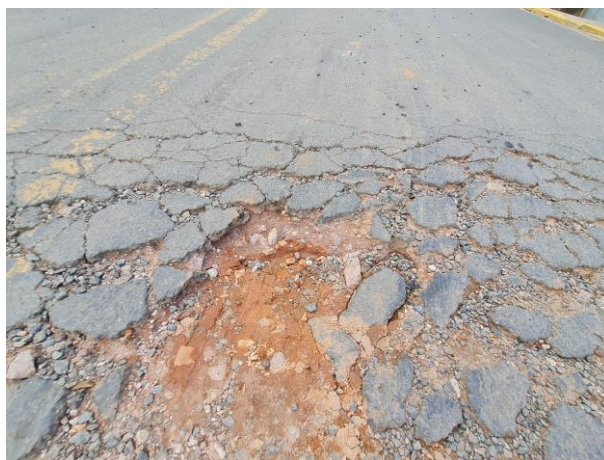
Foto 33: Detalhe de buraco no meio da via. Espessura da camada asfáltica de 1,5cm sem a existência de base e/ou sub-base.

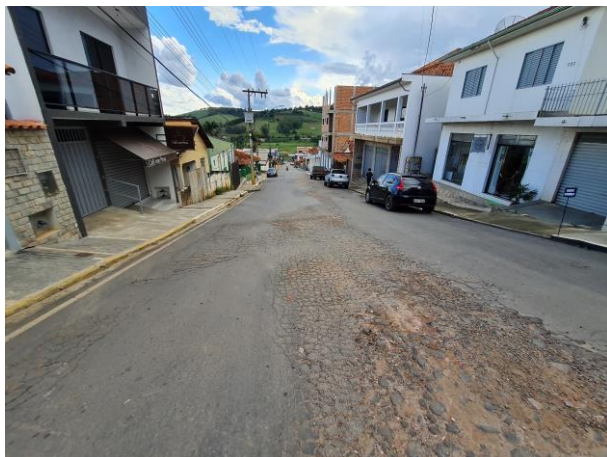
Foto 34: Em toda a extensão do asfalto há trincas e buracos. O asfalto encontra-se totalmente danificado.

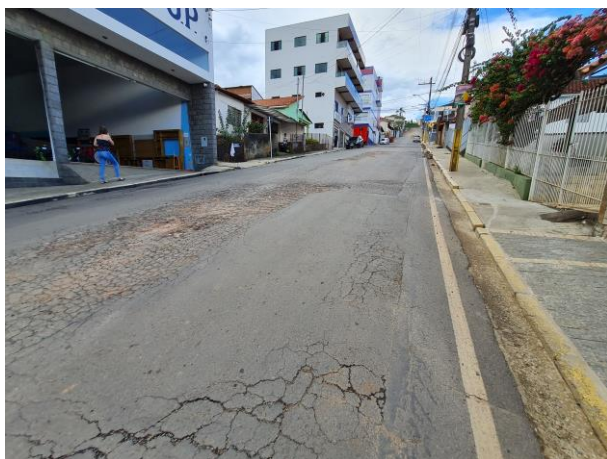
Foto 35: Em toda a extensão do asfalto há trincas e buracos. O asfalto encontra-se totalmente danificado.

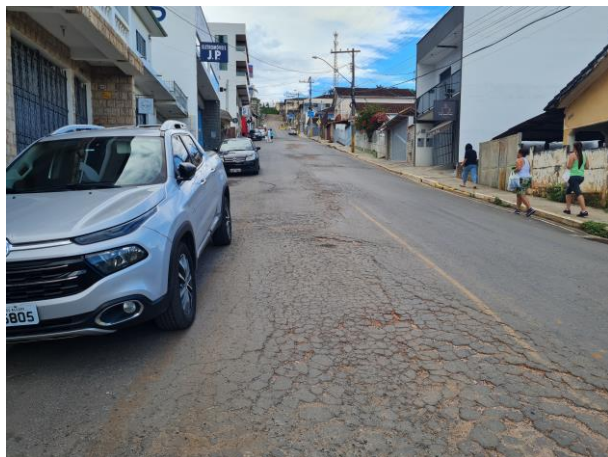
Foto 36: Em toda a extensão do asfalto há trincas e buracos. O asfalto encontra-se totalmente danificado.

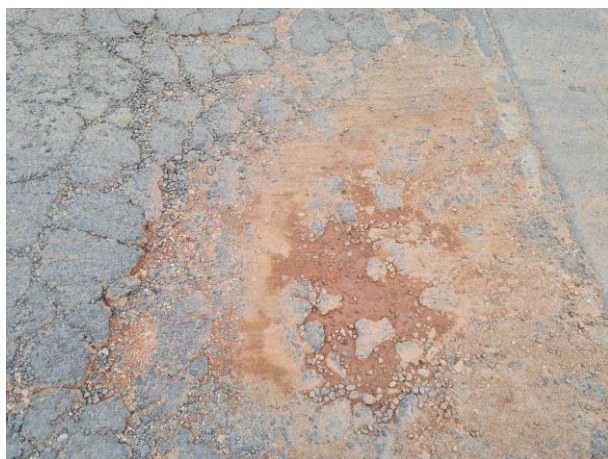
Foto 37: Detalhe de buraco no meio da rua.

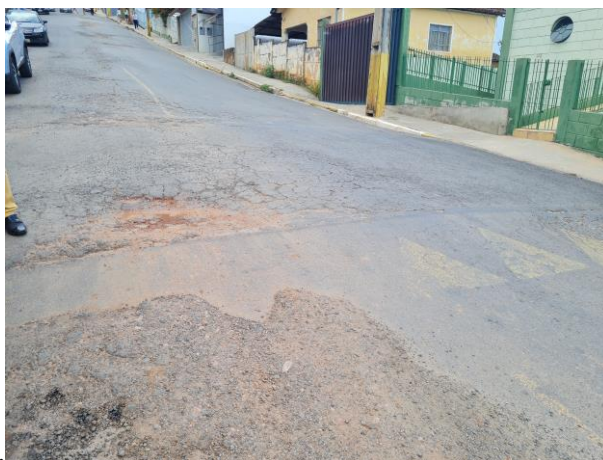
Foto 39: Em toda a extensão do asfalto há trincas e buracos. O asfalto encontra-se totalmente danificado.

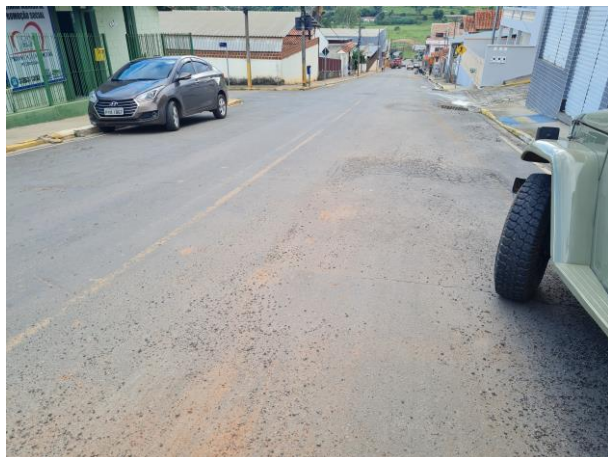
Foto 40: Em toda a extensão do asfalto há trincas e buracos. O asfalto encontra-se totalmente danificado.

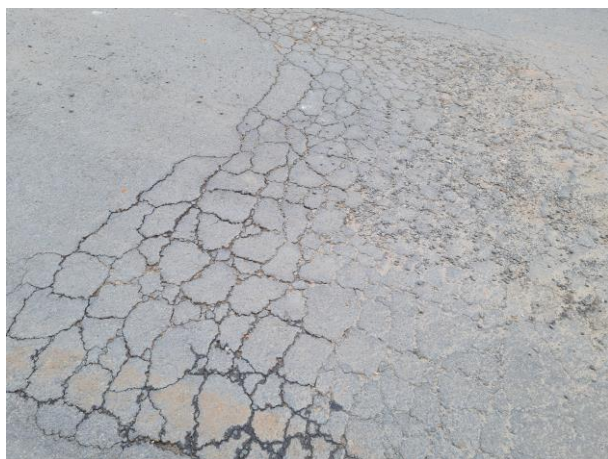
Foto 41: Detalhe do asfalto totalmente danificado.

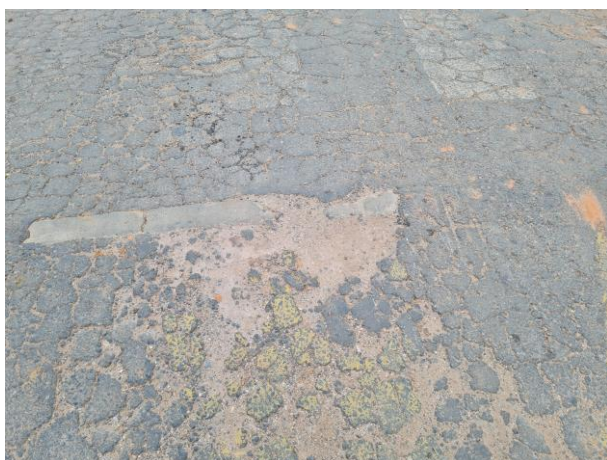
Foto 43: Detalhe de buraco e asfalto totalmente danificado.

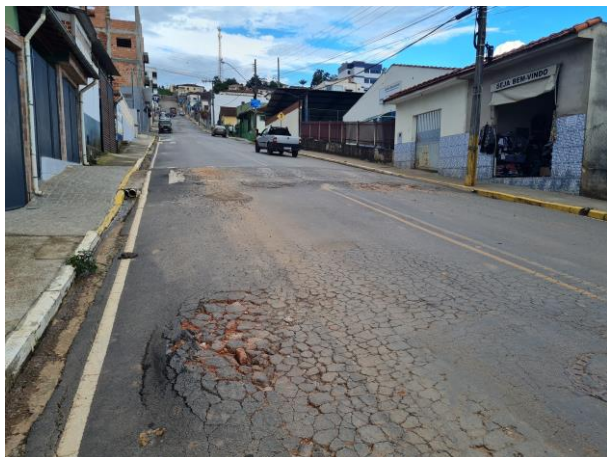
Foto 44: Em toda a extensão do asfalto há trincas e buracos. O asfalto encontra-se totalmente danificado.

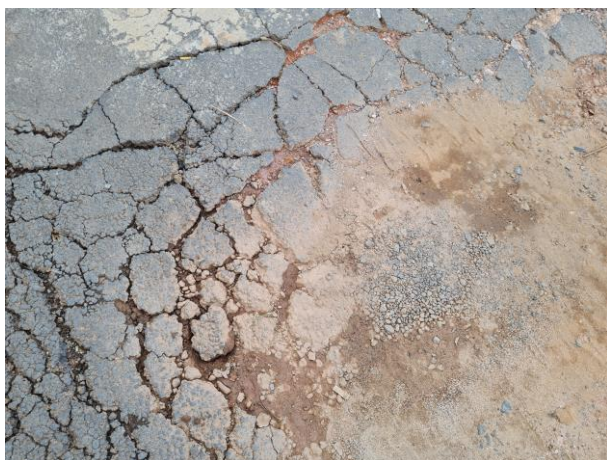
Foto 45: Detalhe de buraco e asfalto totalmente danificado.

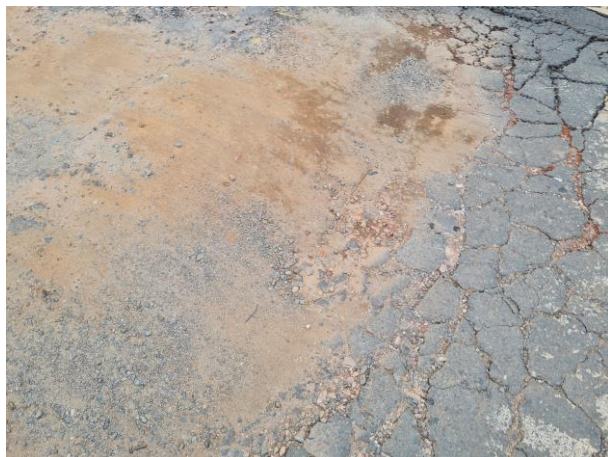
Foto 46: Detalhe de buraco e asfalto totalmente danificado.

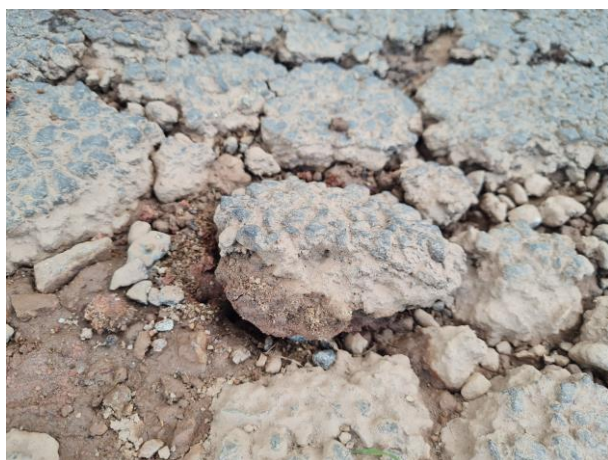
Foto 47: Detalhe de buraco e asfalto totalmente danificado.

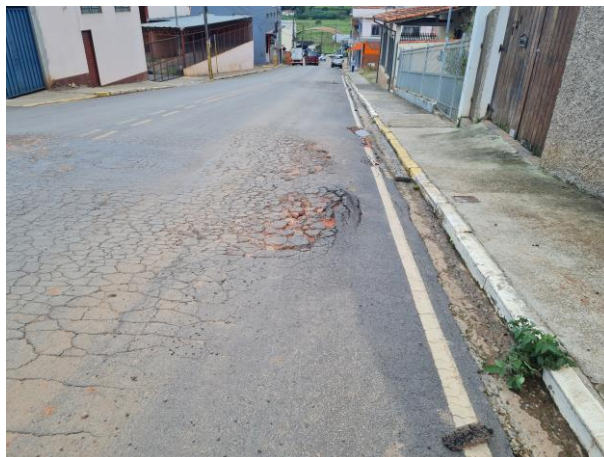
Foto 48: Em toda a extensão do asfalto há trincas e buracos. O asfalto encontra-se totalmente danificado.

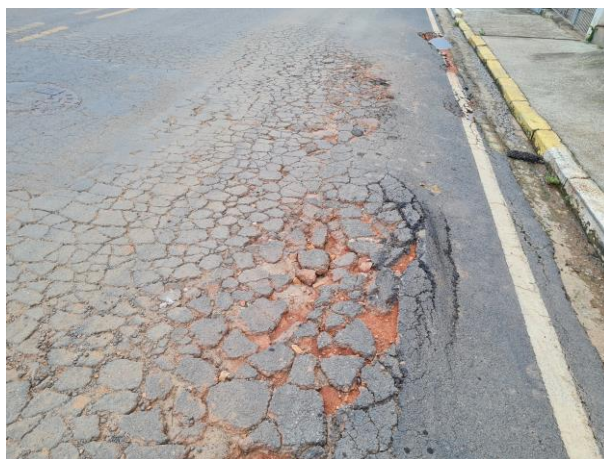
Foto 49: Detalhe de buraco e asfalto totalmente danificado.

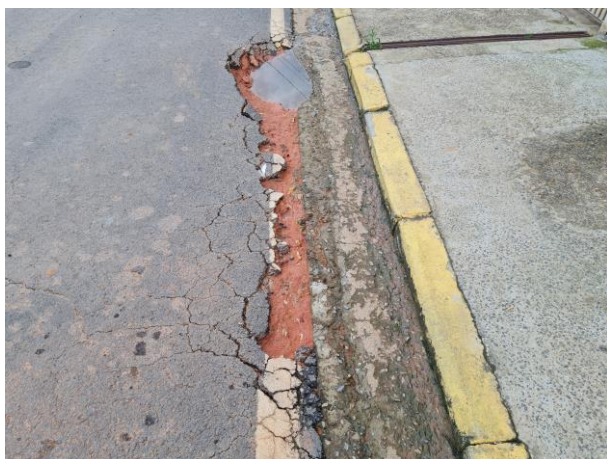
Foto 51: Buraco junto à sarjeta.

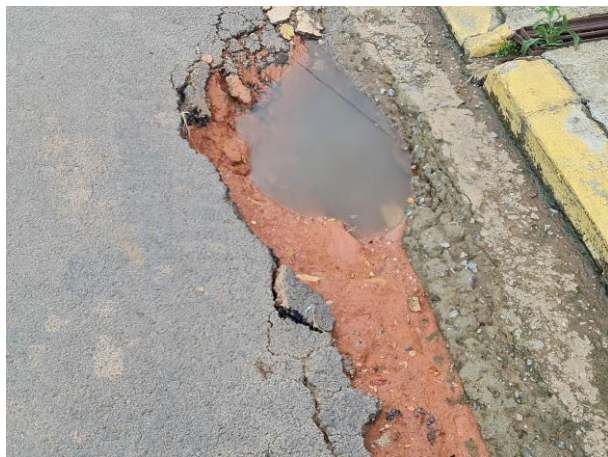
Foto 52: Detalhe de buraco junto à sarjeta.

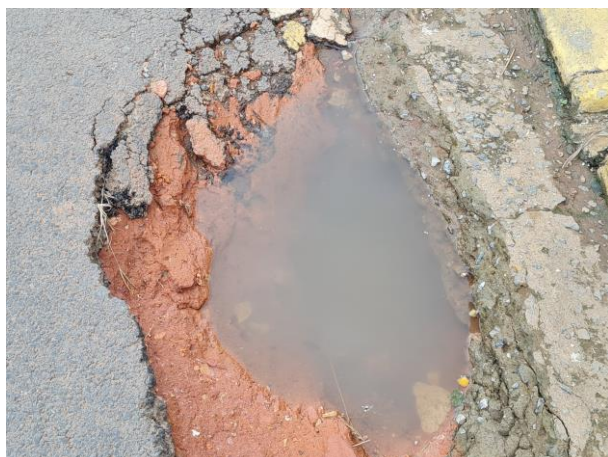
Foto 53: Detalhe de buraco junto à sarjeta. Claramente perceptível que não há base sob a camada asfáltica.

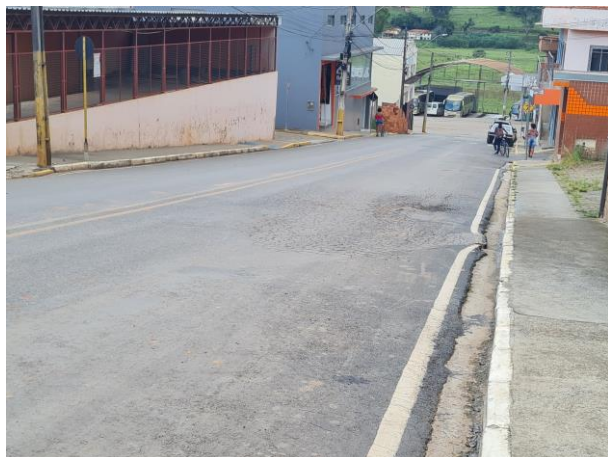
Foto 54: Asfalto danificado e com buraco.

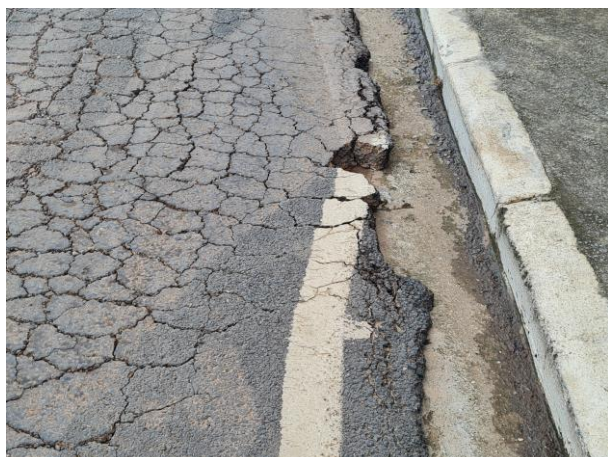
Foto 55: Detalhe, asfalto danificado e com buraco.

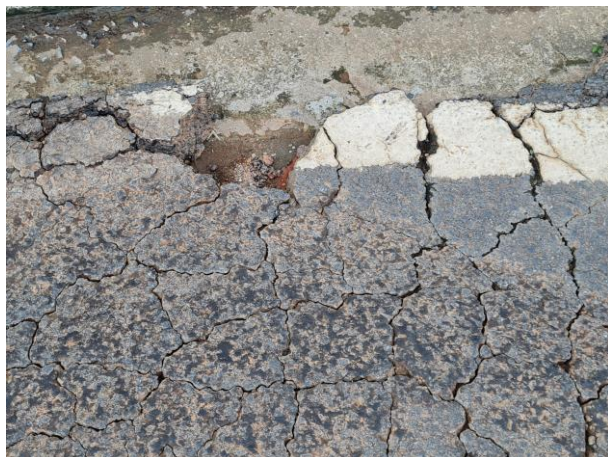
Foto 56: Detalhe, asfalto danificado e com buraco.

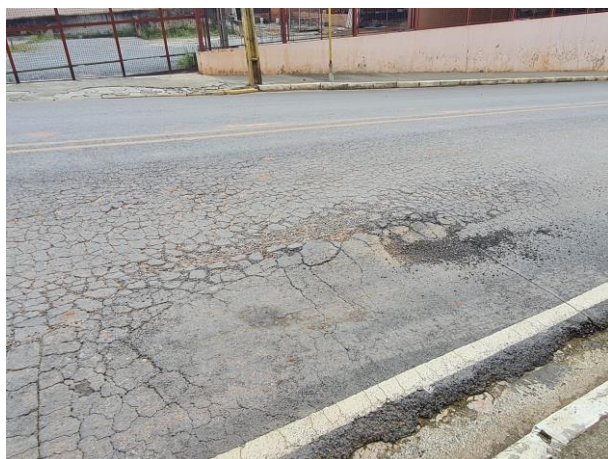
Foto 57: Asfalto danificado e com buraco.

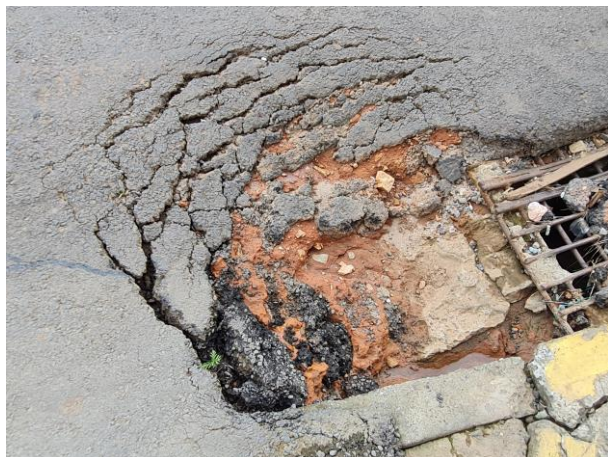
Foto 58: Asfalto danificado e com buraco junto à drenagem.

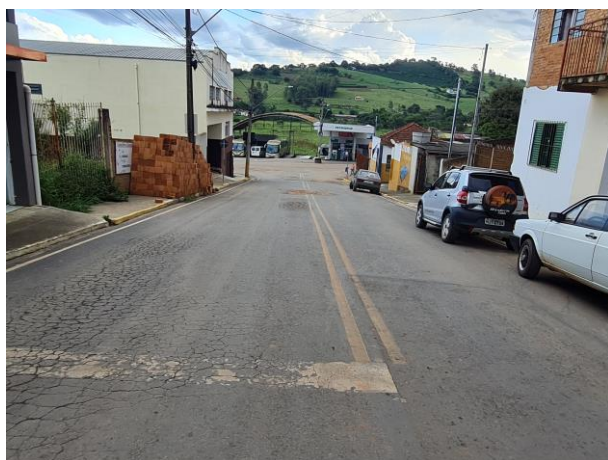
Foto 59: Em toda a extensão do asfalto há trincas e buracos. O asfalto encontra-se totalmente danificado.

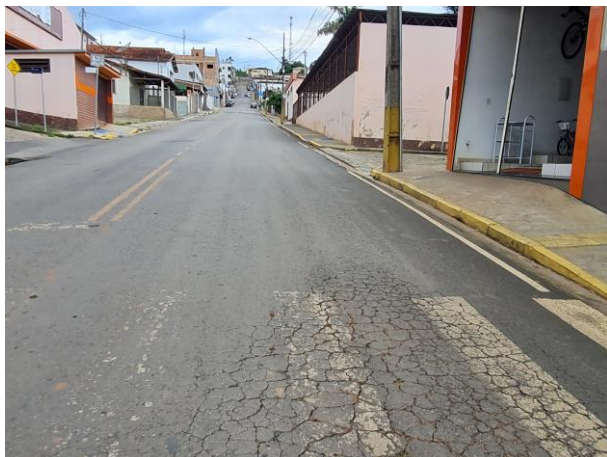
Foto 60: Em toda a extensão do asfalto há trincas e buracos. O asfalto encontra-se totalmente danificado.

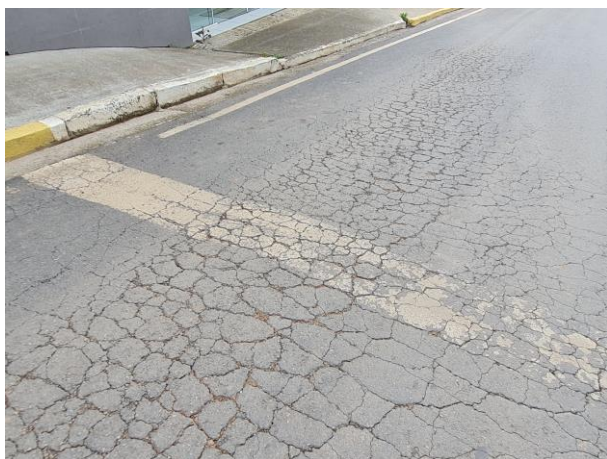
Foto 61: Detalhe, asfalto danificado.

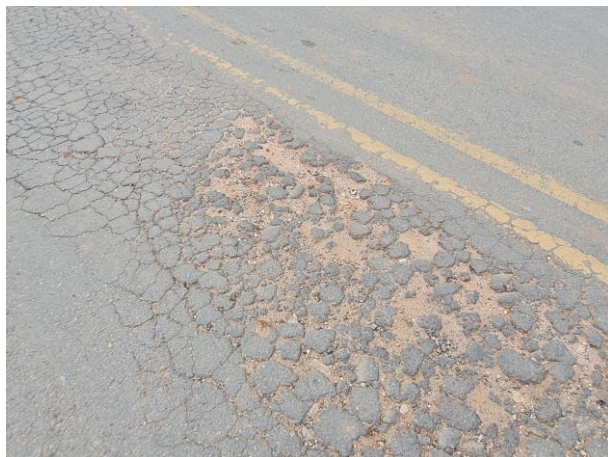
Foto 62: Detalhe, asfalto danificado e com buraco.

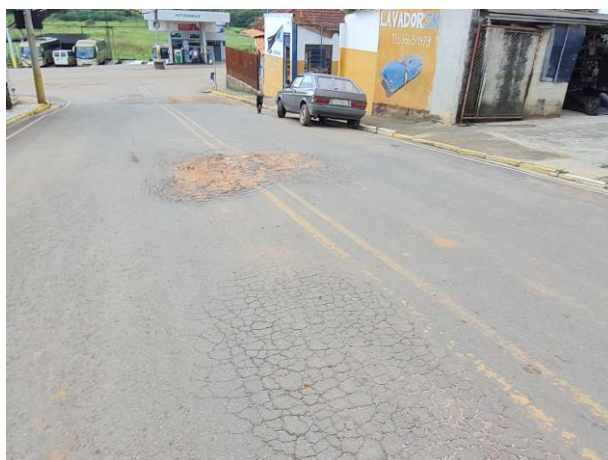
Foto 63: Em toda a extensão do asfalto há trincas e buracos. O asfalto encontra-se totalmente danificado.

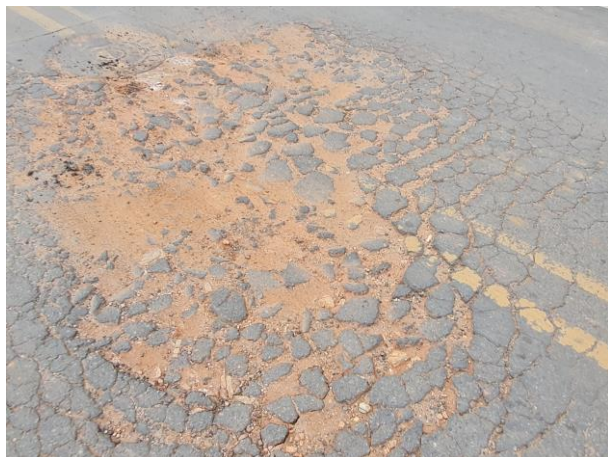
Foto 64: Detalhe, asfalto danificado e com buraco.

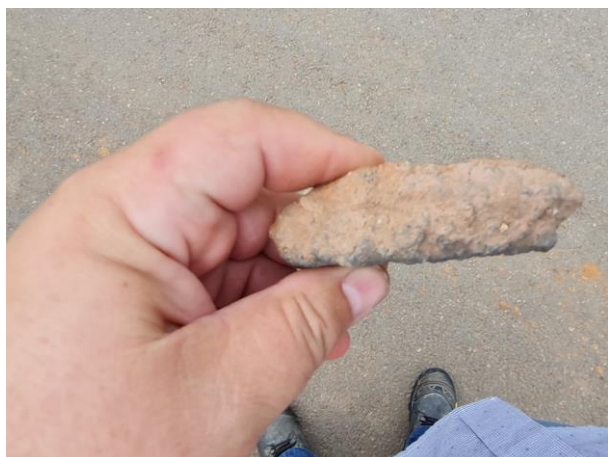
Foto 65: Espessura da camada do asfalto no local do buraco, 2,0cm.

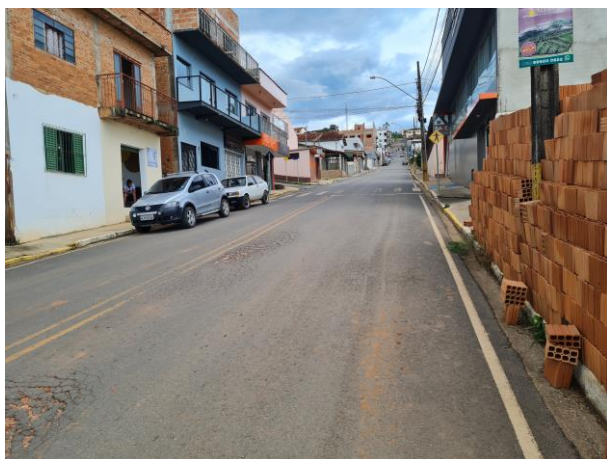
Foto 67: Em toda a extensão do asfalto há trincas e buracos. O asfalto encontra-se totalmente danificado.

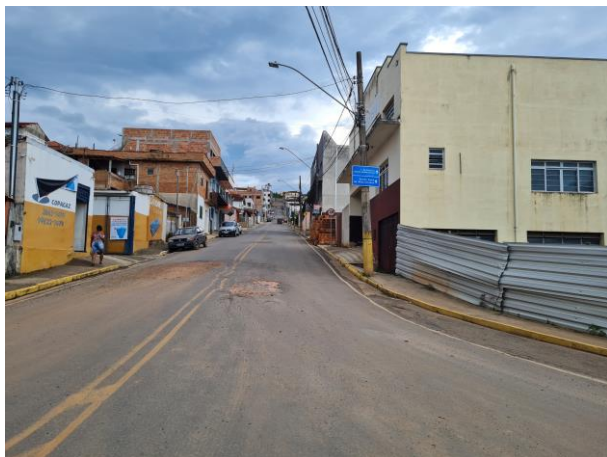
Foto 68: Em toda a extensão do asfalto há trincas e buracos. O asfalto encontra-se totalmente danificado.

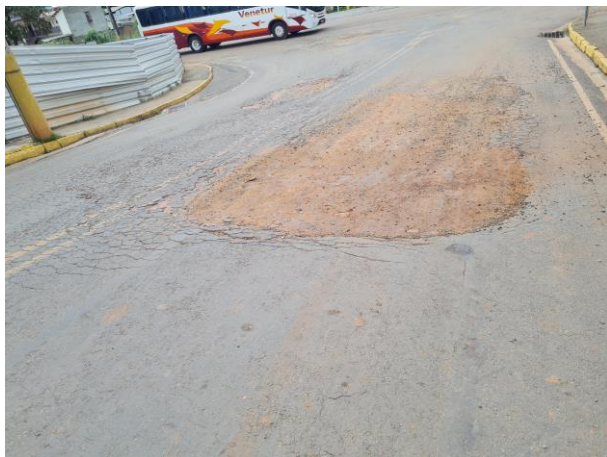
Foto 69: Grande buraco, sem a presença de asfalto.

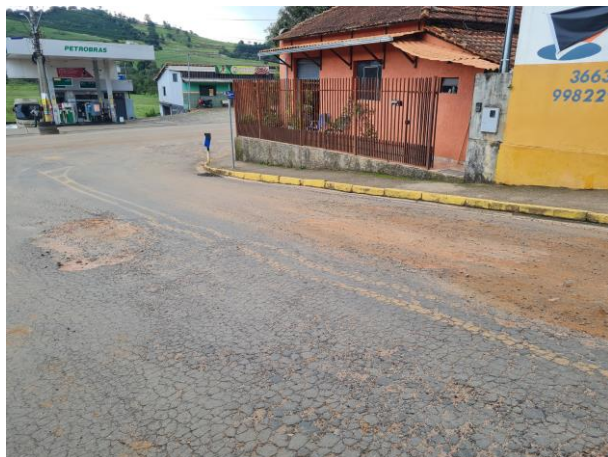
Foto 72: Em toda a extensão do asfalto há trincas e buracos. O asfalto encontra-se totalmente danificado.

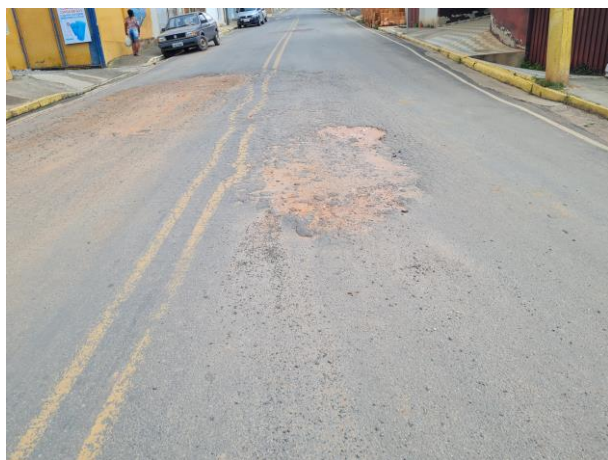
Foto 73: Em toda a extensão do asfalto há trincas e buracos. O asfalto encontra-se totalmente danificado.

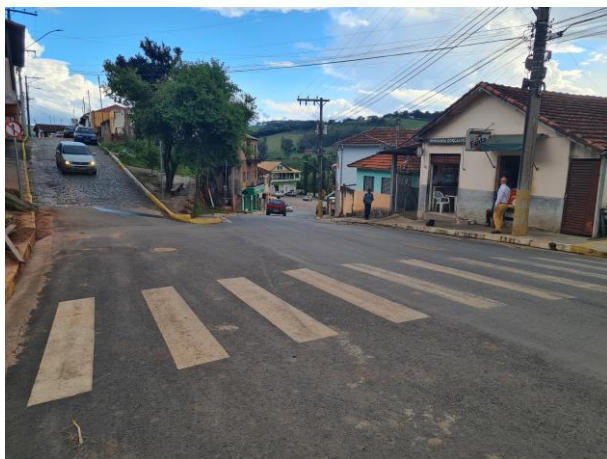
Foto 77: Em toda a extensão do asfalto há trincas e buracos. O asfalto encontra-se totalmente danificado.

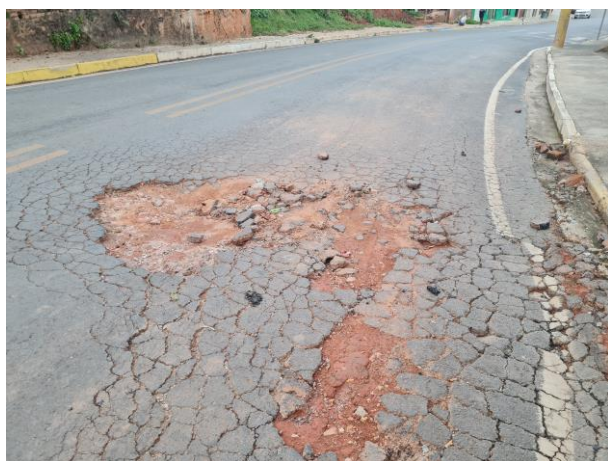
Foto 78: Detalhe de buraco e asfalto totalmente danificado. Não existe base sob o asfalto. Camada de asfalto de 2,0cm.

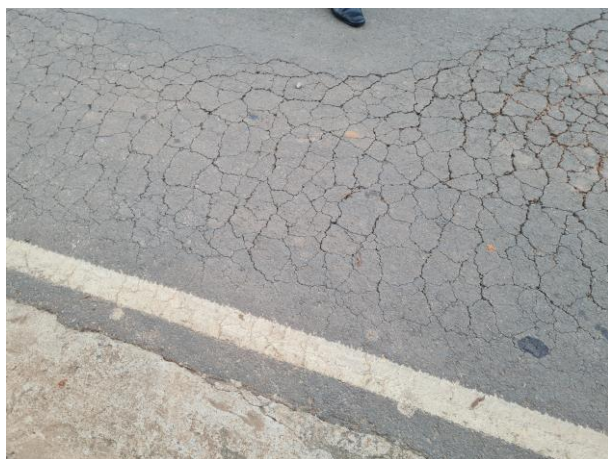
Foto 79: Detalhe de asfalto totalmente danificado.

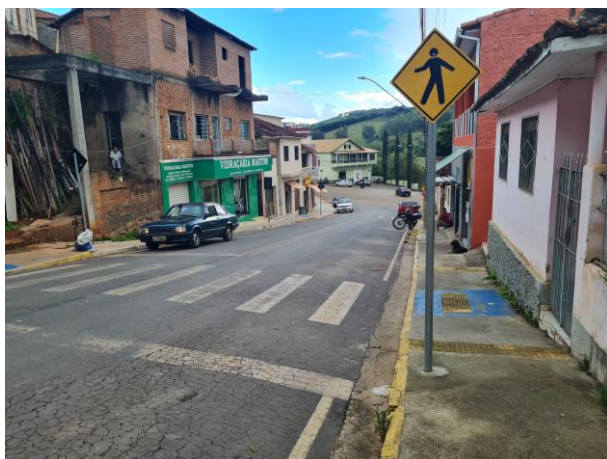
Foto 81: Em toda a extensão do asfalto há trincas e buracos. O asfalto encontra-se totalmente danificado.

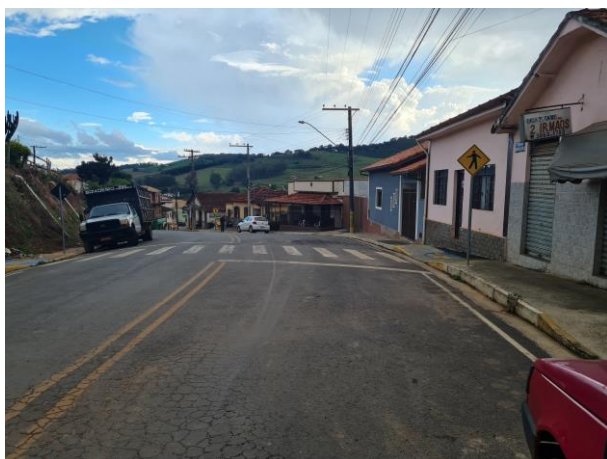
Foto 87: Em toda a extensão do asfalto há trincas e buracos. O asfalto encontra-se totalmente danificado.

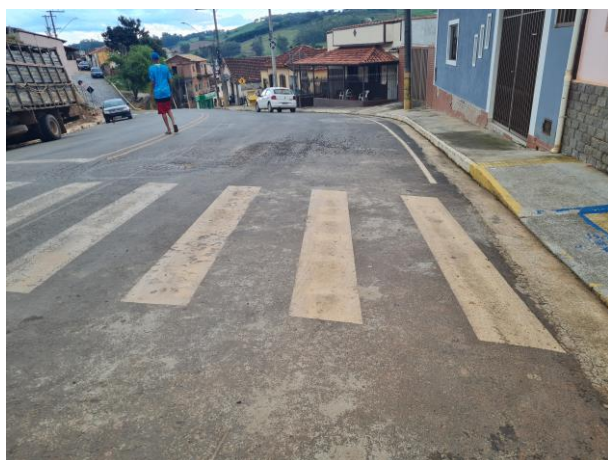
Foto 91: Em toda a extensão do asfalto há trincas e buracos. O asfalto encontra-se totalmente danificado.
