## LAUDO TÉCNICO

Rua Poeta João Carneiro de Rezende e Rua Dona Miquita, Pedralva / MG

Este trabalho tem por objetivo analisar a licitação e as respectivas obras de asfaltamento das Ruas Poeta João Carneiro de Rezende e Rua Dona Miquita.

O objetivo do presente trabalho técnico é verificar a atual situação do asfalto, analisar os seus defeitos e descrever as suas origens / causas.

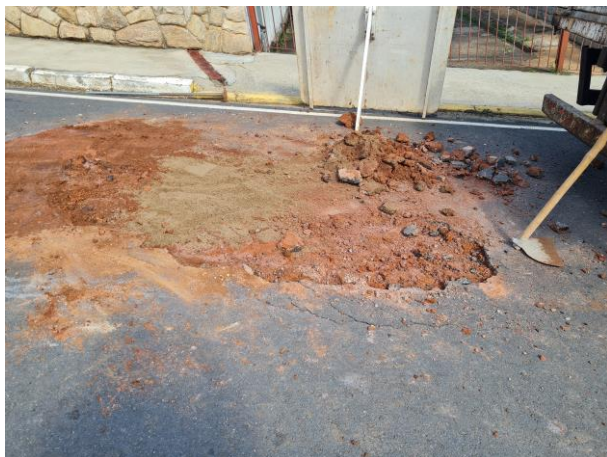
Foto 02: Com o corte feito pela Copasa foi possível ver que sob o asfalto não existe nenhum tipo de base e/ou sub base. O asfalto foi aplicado sobre o solo existente.

Não foi executada base para suportar a pavimentação asfáltica. É indispensável a execução de base sob a pavimentação para evitar trincas e buracos, como ocorreu no local. Não havia previsão de base na planilha, mas o memorial descritivo é bem claro sobre a sua necessidade, além de ser uma obra a ser executada por preço global. Os

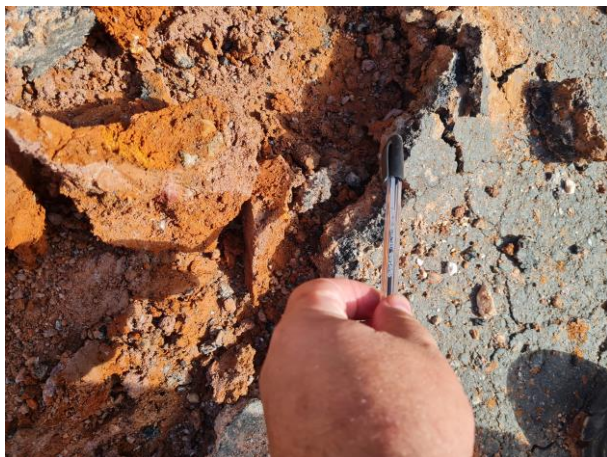
Foto 04: No local foi possível verificar que a camada asfáltica existente possui apenas 3 cm de espessura.

A pavimentação asfáltica foi executada de forma totalmente incorreta, deveria ter no mínimo 5,0cm de espessura e possui entre 1,5 e 3,5cm de espessura (média de 2,5cm). Camada muito fina e insuficiente, que mesmo se tivesse base, trincaria por ser muito fina.

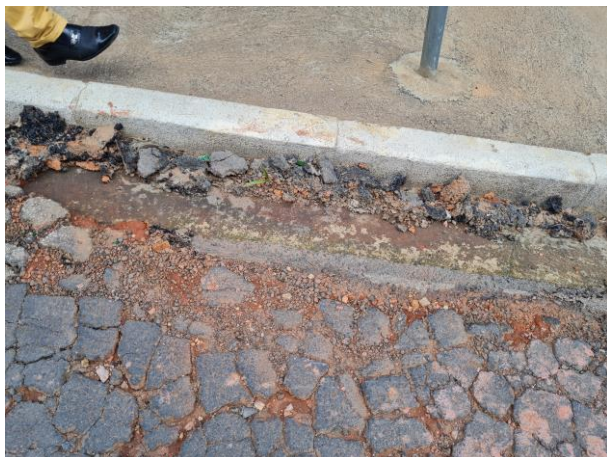
Foto 18: Detalhe do asfalto totalmente danificado junto à canaleta de drenagem.

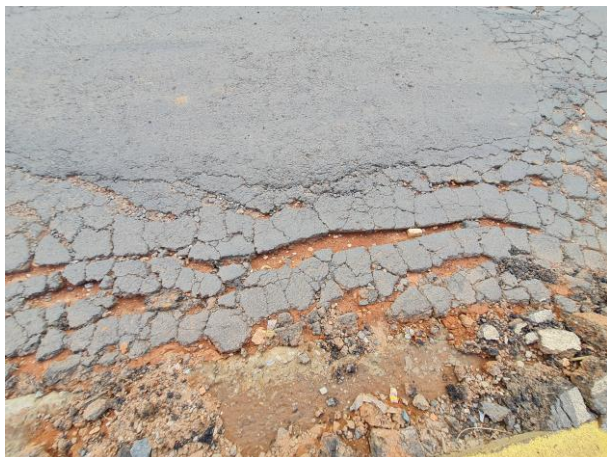
Foto 30: Detalhe do asfalto totalmente danificado junto à sarjeta.

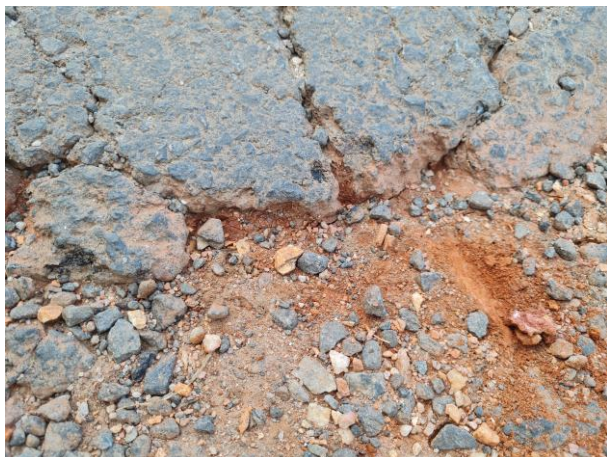
Foto 38: Detalhe de buraco no meio da rua. Camada asfáltica de 1,5cm.

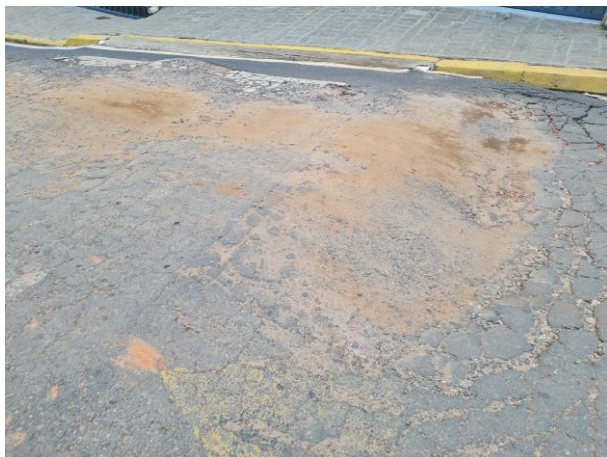
Foto 42: Detalhe de buraco e asfalto totalmente danificado.

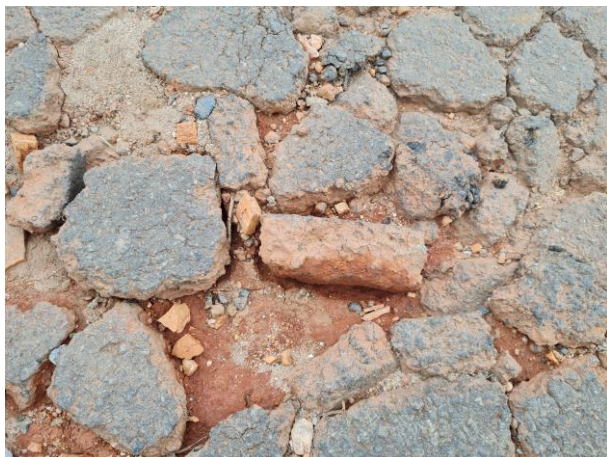
Foto 50: Detalhe de buraco e asfalto totalmente danificado.

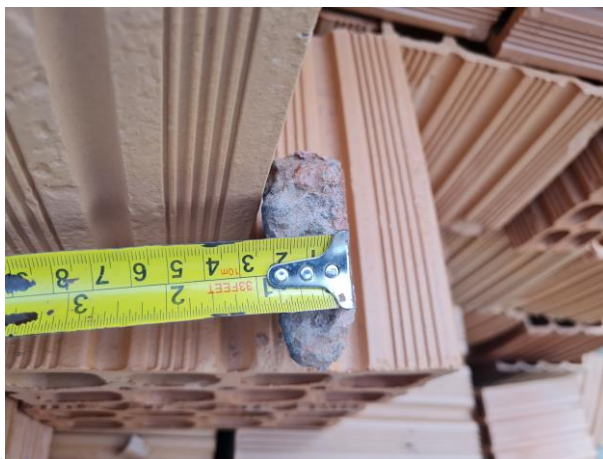
Foto 66: Apenas 2,0 cm de camada de asfalto.

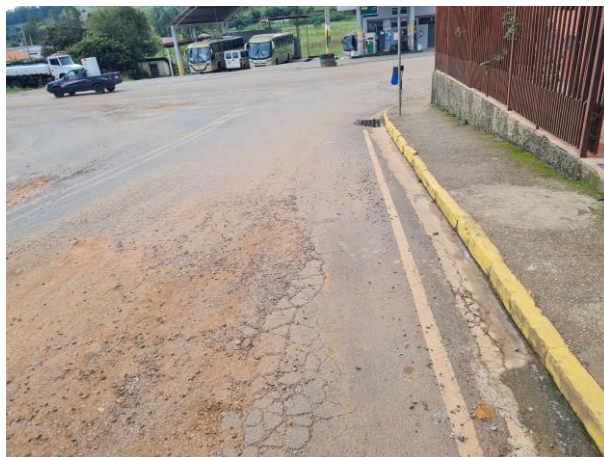
Foto 70: Detalhe de buraco bastante grande, cruzamento com a Avenida Presidente Tancredo Neves, entrada da cidade.

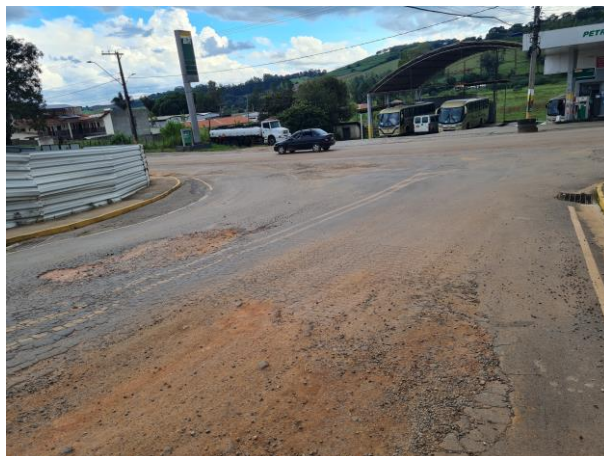
Foto 71: Detalhe de buracos bastante grandes, cruzamento com a Avenida Presidente Tancredo Neves, entrada da cidade.

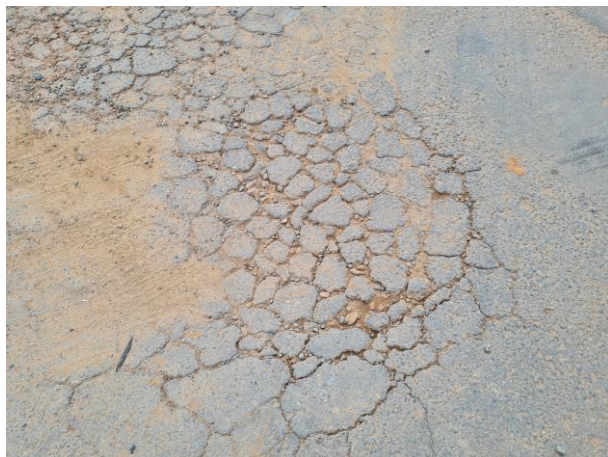
Foto 74: Detalhe de buraco e asfalto totalmente danificado.

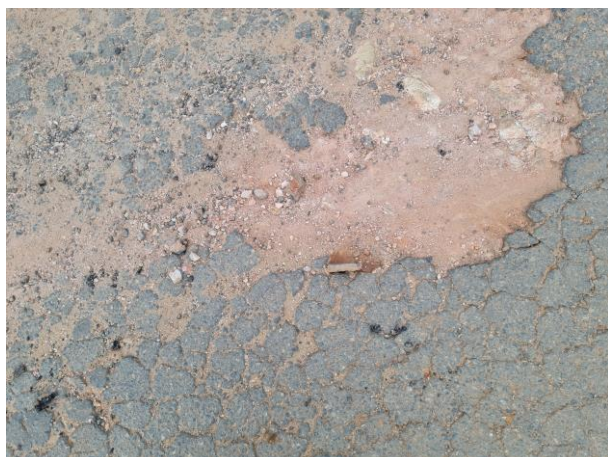
Foto 75: Detalhe de buraco e asfalto totalmente danificado.

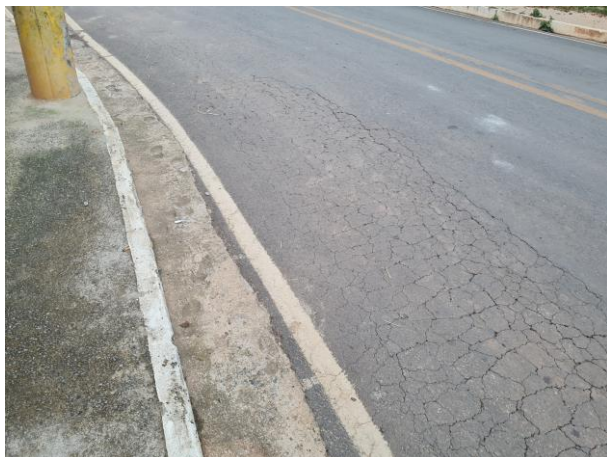
Foto 80: Detalhe de asfalto danificado.

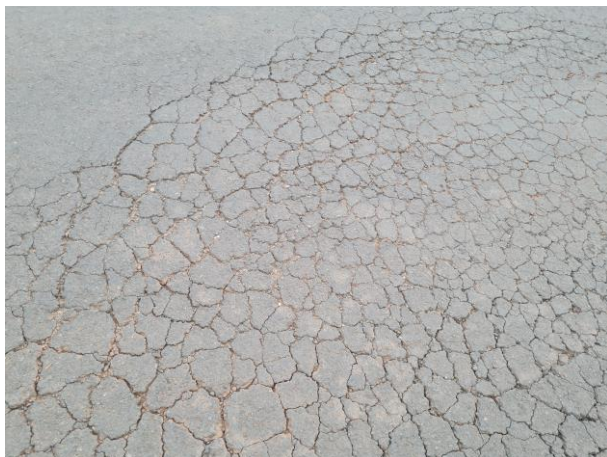
Foto 82: Detalhe de buraco e asfalto totalmente danificado.

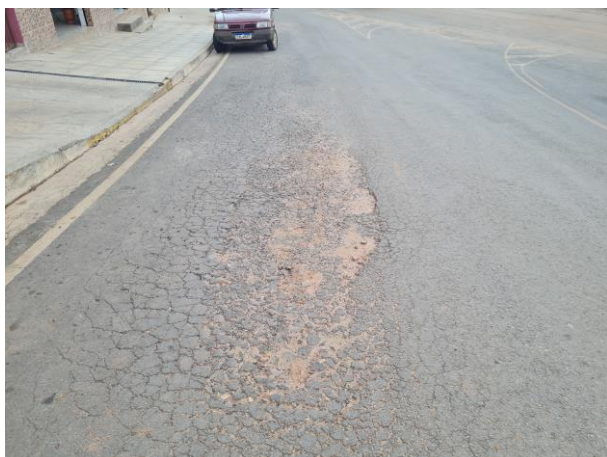
Foto 83: Detalhe de buraco e asfalto totalmente danificado.

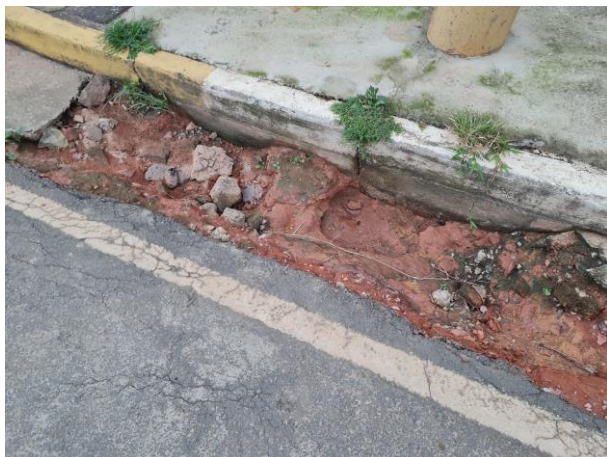
Foto 86: Detalhe da sarjeta danificada. Não existe base sob a sarjeta.

Não há indicação da espessura do concreto da sarjeta a ser executada. Além disso a sarjeta deveria ter sido executada em concreto armado ao invés de concreto simples e/ou ter uma base para evitar que ela se trincasse e afundasse como ocorreu.

A sarjeta também não foi executada de forma a suportar aos esforços sem trincar ou afundar, pois não foi executada base e não possui ferragem.

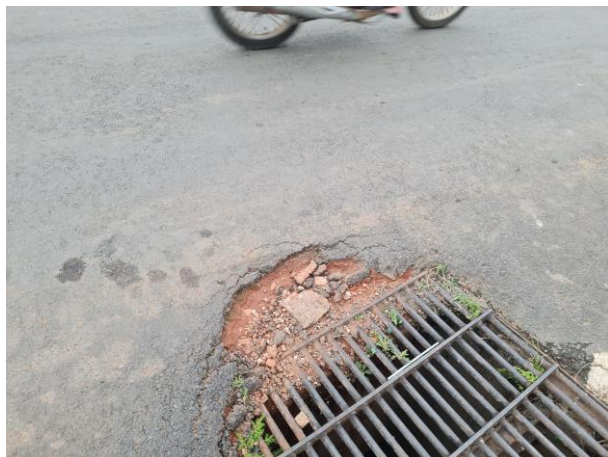
Foto 90: Detalhe de buraco junto à drenagem.

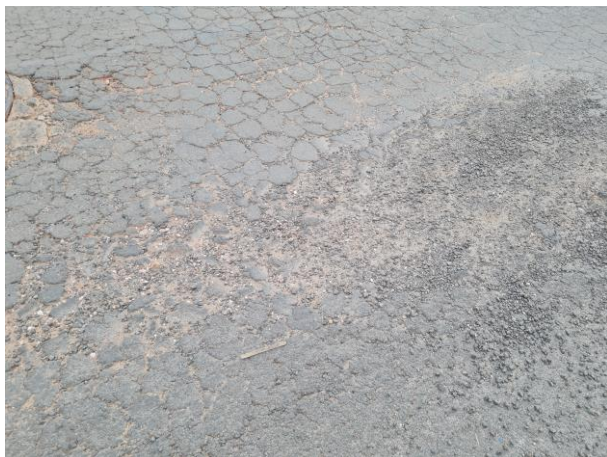
Foto 92: Detalhe de asfalto totalmente danificado.

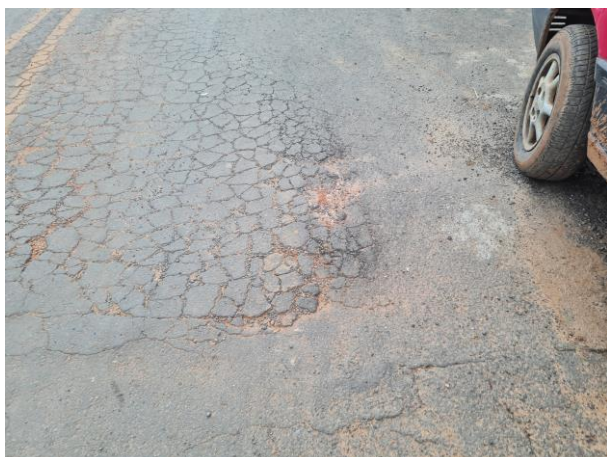
Foto 93: Detalhe de asfalto totalmente danificado.

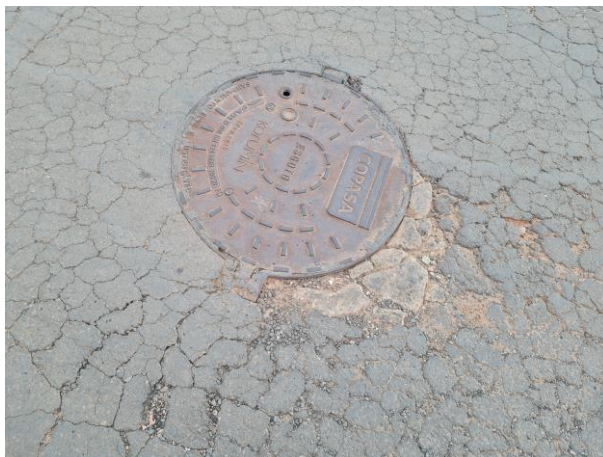
Foto 94: Detalhe de asfalto totalmente danificado.
