## LAUDO TÉCNICO

Rua Poeta João Carneiro de Rezende e Rua Dona Miquita, Pedralva / MG

Este trabalho tem por objetivo analisar a licitação e as respectivas obras de asfaltamento das Ruas Poeta João Carneiro de Rezende e Rua Dona Miquita.

O objetivo do presente trabalho técnico é verificar a atual situação do asfalto, analisar os seus defeitos e descrever as suas origens / causas.

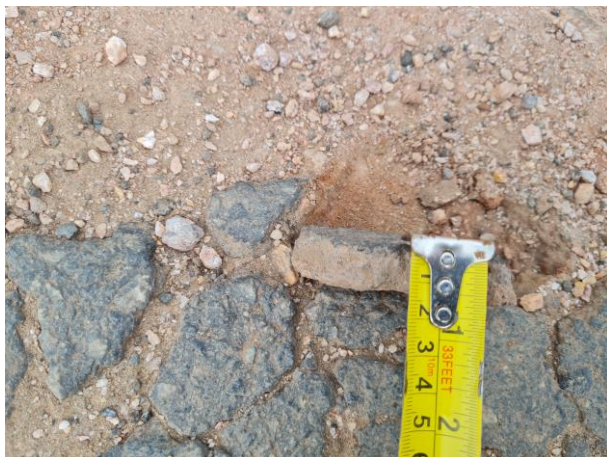
Foto 76: Detalhe de camada de asfalto com 1,5 cm de espessura.

A pavimentação asfáltica foi executada de forma totalmente incorreta, deveria ter no mínimo 5,0cm de espessura e possui entre 1,5 e 3,5cm de espessura (média de 2,5cm). Camada muito fina e insuficiente, que mesmo se tivesse base, trincaria por ser muito fina.

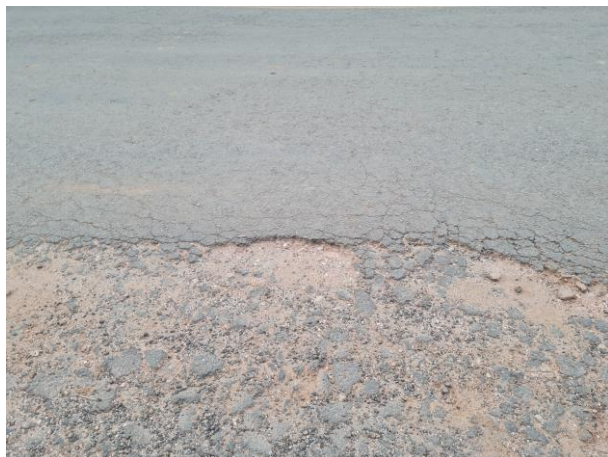
Foto 84: Detalhe de buraco e asfalto totalmente danificado.

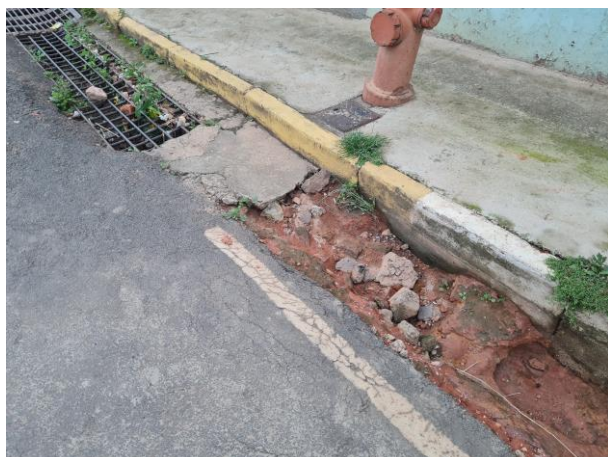
Foto 85: Sarjeta danificada.

A sarjeta também não foi executada de forma a suportar aos esforços sem trincar ou afundar, pois não foi executada base e não possui ferragem.

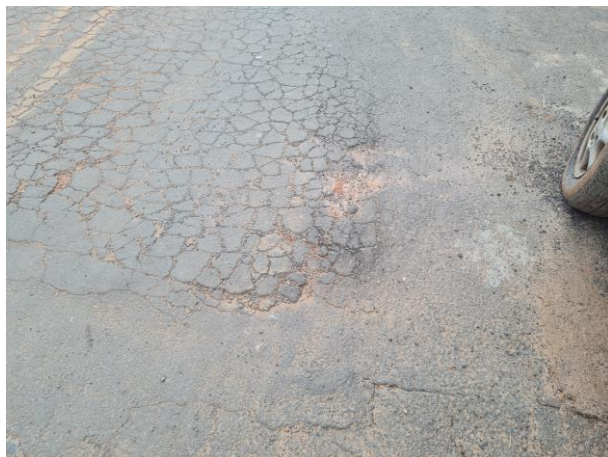
Foto 88: Detalhe de asfalto totalmente danificado.

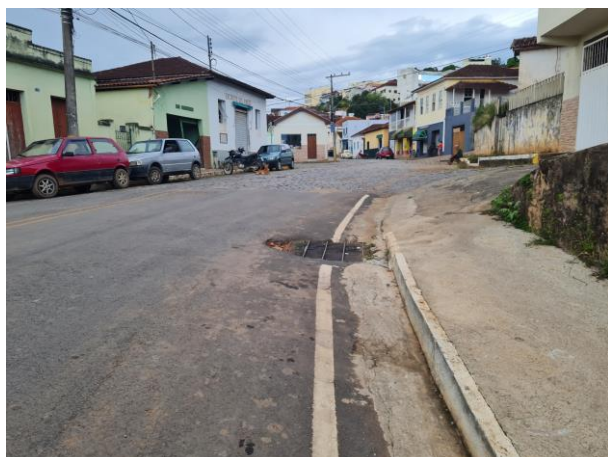
Foto 89: Buraco.
